COMUNE DI SAN BENEDETTO DEL TRONTO

RISTRUTTURAZIONE CON ADEGUAMENTO SISMICO ED EFFICIENTAMENTO ENERGETICO DEL POLO SCOLASTICO DI VIA L. FERRI 1° STRALCIO: MIGLIORAMENTO SISMICO DELLE STRUTTURE

PROGETTO ESECUTIVO

RELAZIONE GENERALE

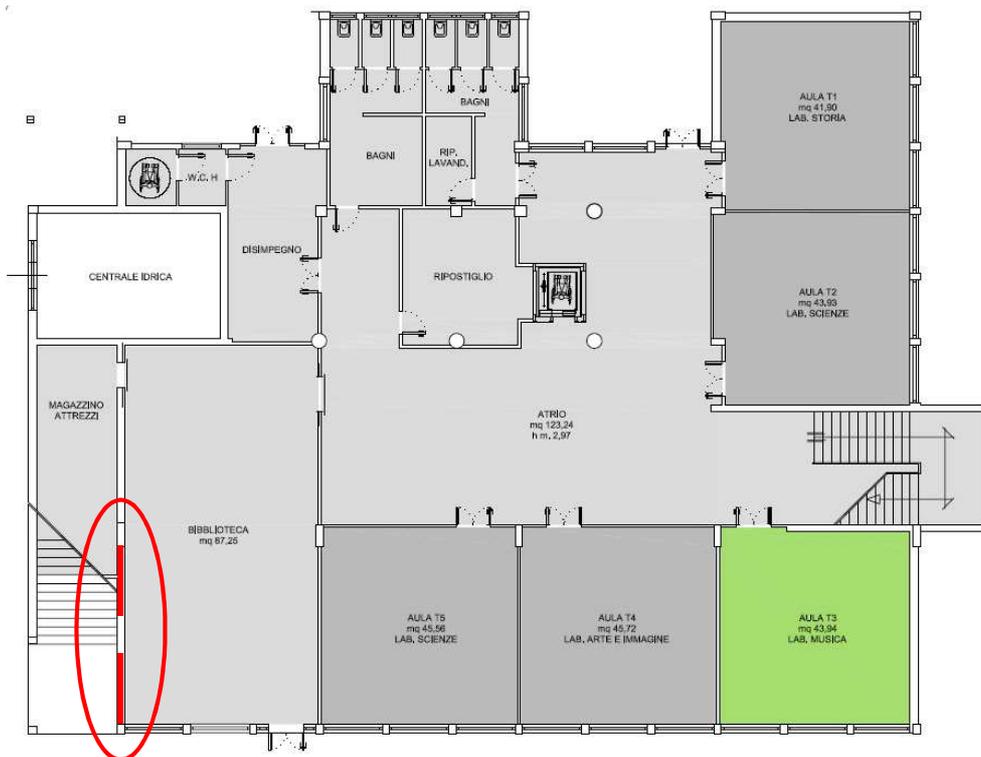
Fig. 1 – Plesso Nord: posizione nuove pareti in c.a.

- a) Realizzazione di due pareti accoppiate in c.a. nella prima campata adiacente la scala di accesso del Polo Nord (Fig. 1) e nella prima campata adiacente la scala di sicurezza antincendio del polo sud (Fig. 2). L'intervento prevede la formazione di una trave continua di fondazione che collega le fondazioni esistenti dei pilastri, la realizzazione di due setti a ridosso dei pilastri, aventi dimensioni 30x260 cm (pilastro incluso) e ringrosso delle travi di collegamento con ampliamento di 25 cm sui due lati, superiore e inferiore (Fig. 3). L'intervento consente di conseguire il duplice obiettivo di: a) migliorare la risposta dinamica della struttura, con eliminazione dell'accoppiamento torsionale; b) riduzione delle azioni taglianti sulle pareti esistenti.

La realizzazione delle pareti accoppiate in c.a. interessano entrambi i plessi nelle porzioni evidenziate nelle figure 1 e 2.

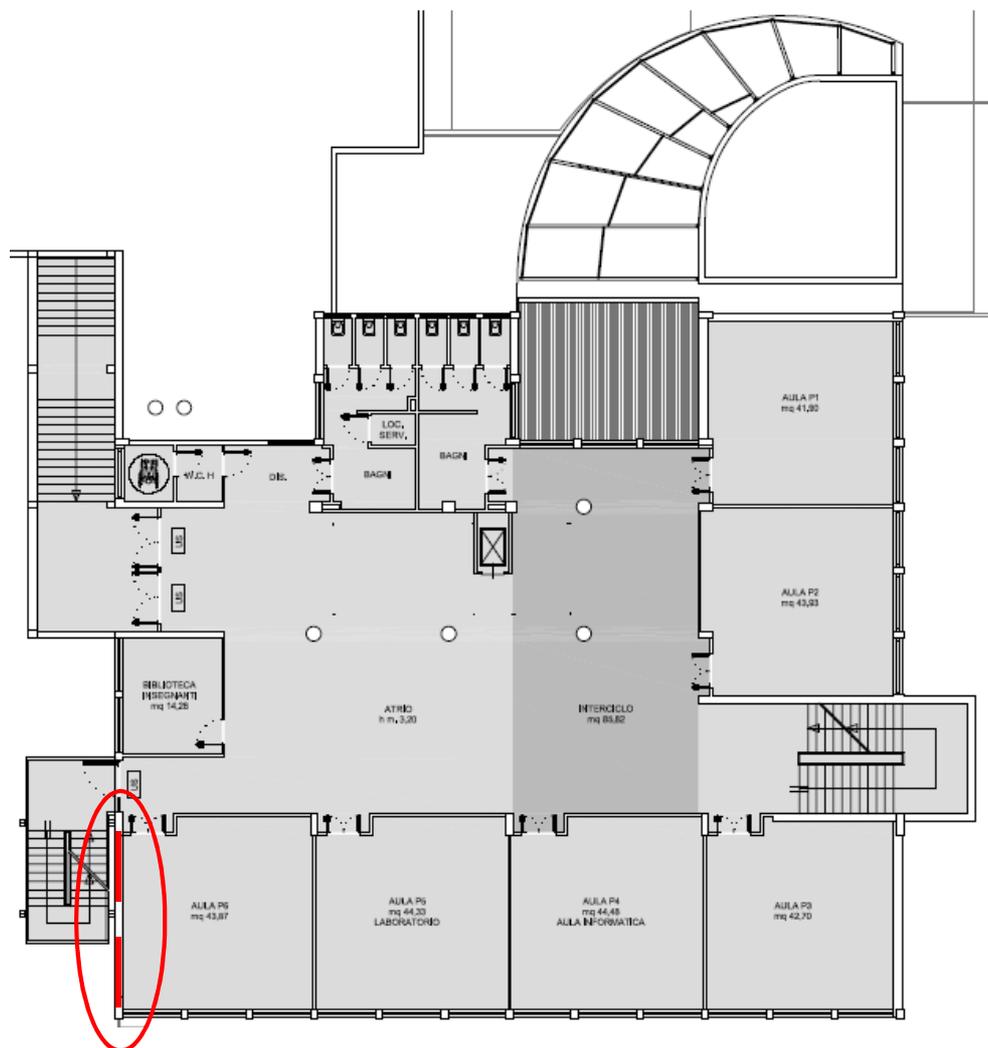
Fig. 2 – Plesso Sud: posizione nuove pareti in c.a.

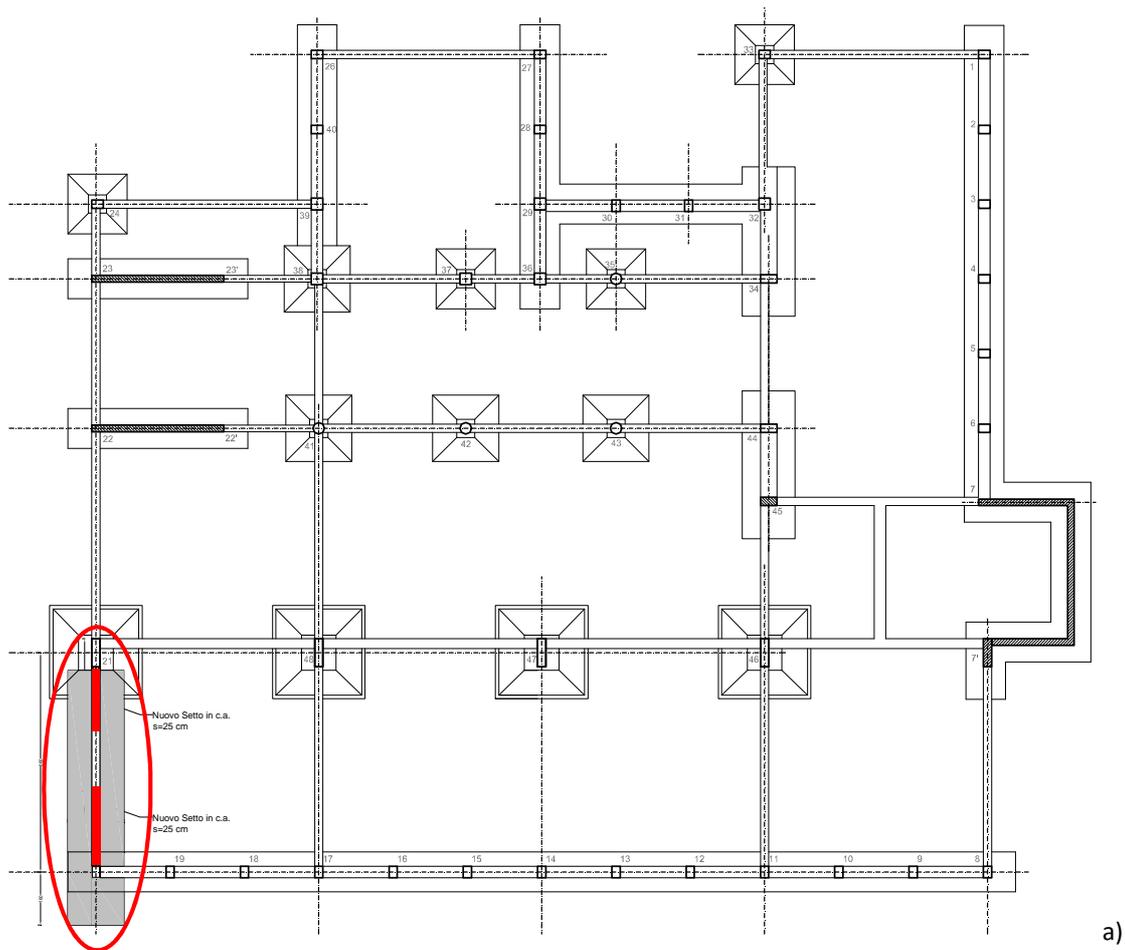
Fig. 3 – Inserimento pareti accoppiate: a) pianta, b) sezione

Nella figura 3, in cui è rappresentata la pianta delle fondazioni del plesso nord, è evidenziato l'intervento di inserimento delle pareti accoppiate, che richiede un ampliamento della fondazione esistente con la realizzazione di una trave rovescia collegata sia al plinto del pilastro interno sia alla parte terminale della trave in corrispondenza del pilastro d'angolo.

Le nuove pareti sono poi collegate ai pilastri adiacenti mediante "inghisaggi" e alla trave di piano, che viene ampliata da 30x50 cm a 30x100 cm, con un aumento di altezza di 25 cm sia nella parte inferiore che in quella superiore.

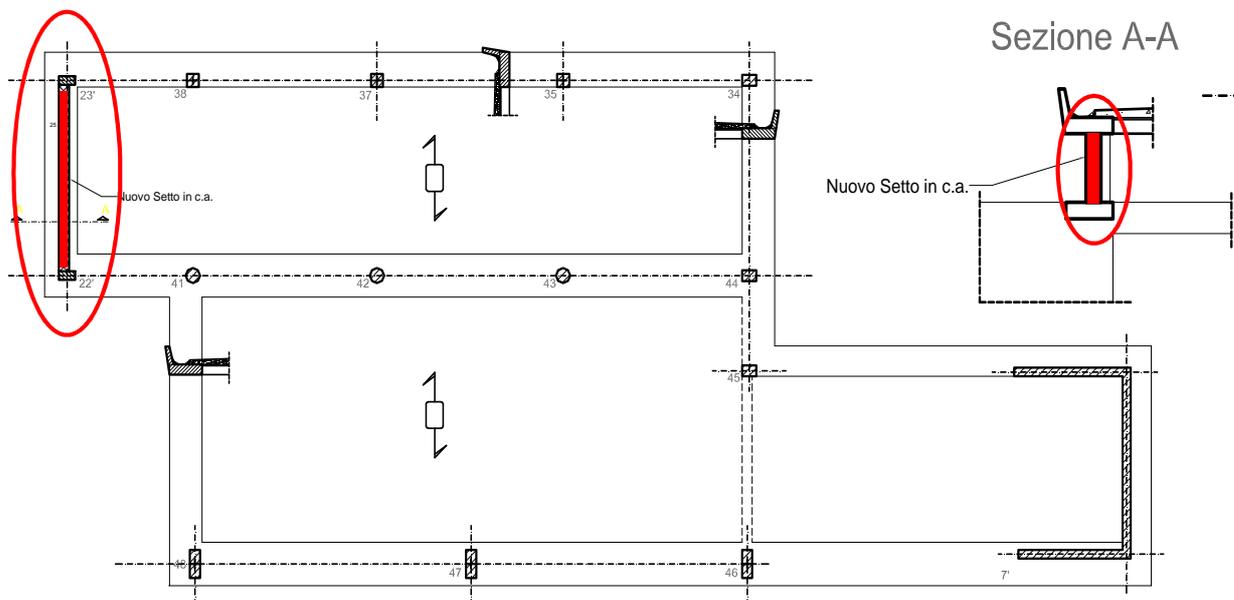
Fig. 4 – Solaio di copertura (2° livello): inserimento setto in c.a.

- b) Eliminazione della vulnerabilità sismica connessa alla rottura fragile dei pilastri tozzi presenti sulla parte di copertura rialzata mediante realizzazione di un controvento sullo spazio esistente tra i due livelli di copertura. L'intervento è eseguito con la chiusura di un vano finestra con una parete in c.a., sul lato opposto a quello interessato dalla presenza dei setti sul vano scala (Fig. 4).

L'intervento in copertura, evidenziato in figura 4, prevede la chiusura del vano finestra tra i pilastri più lontani dal vano scala con una parete in c.a. di 20 cm di spessore.

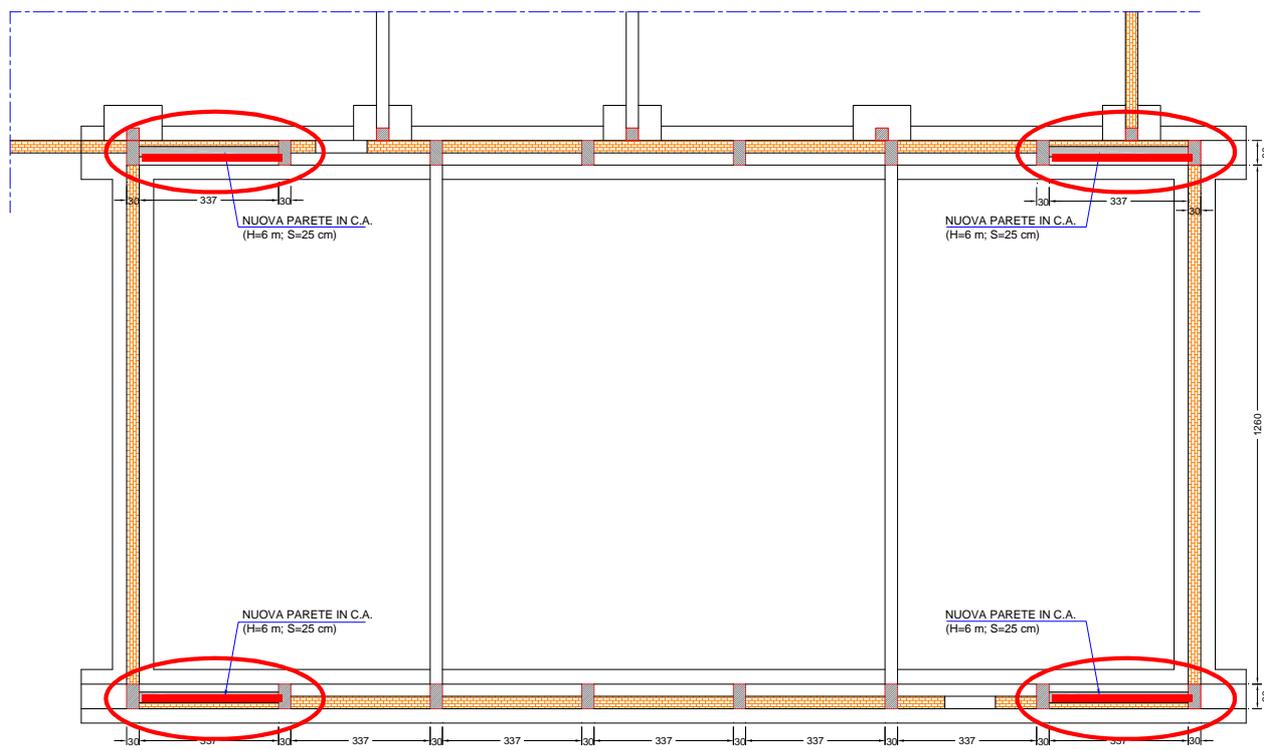
PIANTA FONDAZIONE PALESTRA (1:100)

Fig. 5 – Palestra: inserimento setti in c.a.

- c) Realizzazione di quattro pareti in c.a. nella prima ed ultima campata della palestra (Fig. 5).

L'intervento nella palestra, evidenziato in figura 5, prevede l'inserimento di quattro pareti in c.a. di 25 cm di spessore tra i pilastri della prima e dell'ultima campata.
